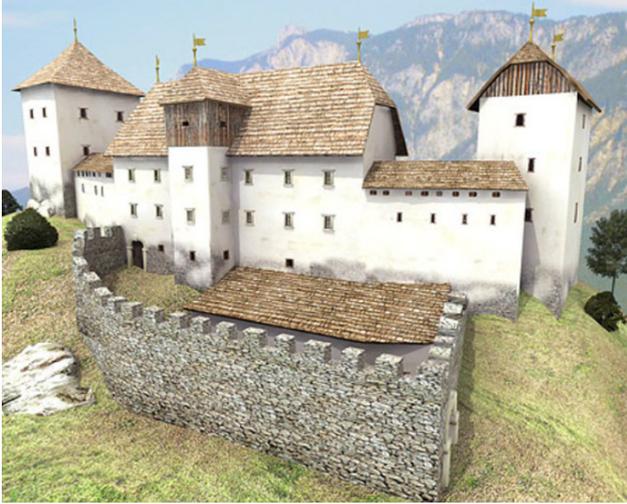
Vorliegendes Bild stellt einen Rekonstruktionsversuch der Burg Straßfried dar. Wenn man den Stich Valvasor's zum Vergleich heranzieht, dürfte die Rekonstruktion der Burg ihrem tatsächlichen Aussehen ziemlich nahekommen.

Mann erkennt den vorgelagerten Zwinger mit dem äußeren und inneren Burgtor und die Gebäudeteile, wie sie ausgesehen haben könnten.

Was allerdings weder beim Stich von Valvasor noch bei der Rekonstruktion zum Ausdruck kommt, ist die tatsächliche Gestaltung des Burgberges. Am ehesten kommt noch der Stich Valvasor's den Tatsachen in die Nähe. Was jedoch beide Abbildungen verdeutlichen, ist der geringe Bewuchs der Burgspitze. Dies ist aber nur logisch, denn die Burg war zur Überwachung der Verkehrswege gebaut und bedurfte daher auch eines entsprechenden Sichtfeldes, welches durch einen starken Bewuchs, wie er heute gegeben ist, beeinträchtigt worden wäre.
